## EVALUASI KINERJA JARINGAN IRIGASI DESA PETAPAHAN KECAMATAN GUNUNG TOAR KABUPATEN KUANTAN SINGINGI

Andika Inzagi<sup>1)</sup>, Ade Irawan<sup>2)</sup>, Chitra Hermawan<sup>3)</sup>.

<sup>1,2,3</sup>Program Studi Teknik Sipil, Fakultas Teknik, Universitas Islam Kuantan Singingi, Jl. Gatot Subroto KM. 7  
Kebun Nenas, Desa Jake, Kab. Kuantan Singingi  
email: <sup>1</sup>[andikainzg77@gmail.com](mailto:andikainzg77@gmail.com), <sup>2</sup>[iade4744@gmail.com](mailto:iade4744@gmail.com), <sup>3</sup>[I@gmail.com](mailto:I@gmail.com)

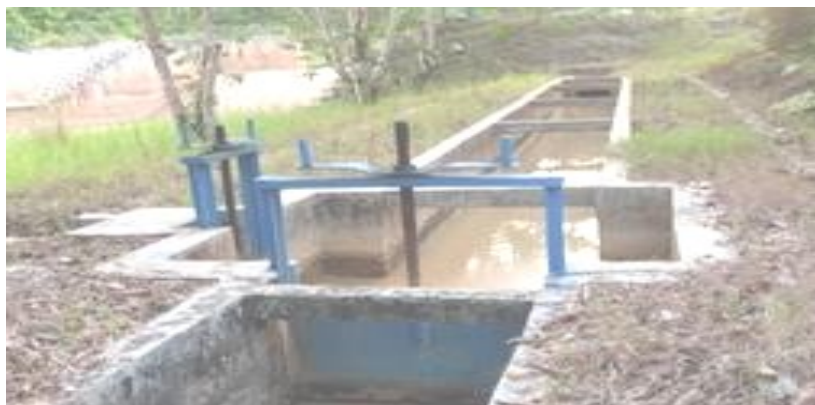
**Gambar 1. Irigasi Primer**

Saluran ini adalah saluran utama pada saluran irigasi yang disebut dengan saluran utama yang membawa air dari bangunan utama ke saluran sekunder. Saluran irigasi primer petapahan ini memiliki jumlah 1 dan dengan panjang sekitar  $\pm 1.040$  meter. Dengan tujuannya untuk mengalirkan air ke saluran sekunder. Kondisi saluran irigasi primer setelah dilakukan pengamatan dan penilaian serta keadaan saat ini bahwa saluran irigasi primer ini masih berfungsi dengan baik dan dapat mengalirkan air ke saluran sekunder baik saluran sekunder 1,2,3 maupun sekunder 4 ini dapat dilihat pada gambar berikut.
