**PENGUJIAN KEANDALAN STRUKTUR KANTOR DINAS SOSIAL DAN
PEMBERDAYAAN MASYARAKAT DESA
KABUPATEN KUANTAN SINGINGI YANG TELAH TERBAKAR**

Surya Adinata*

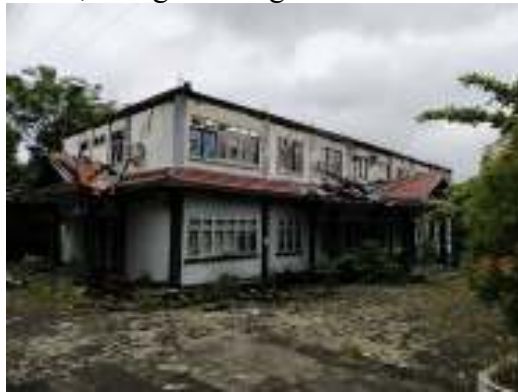
Peneliti melakukan peninjauan dan pengujian terhadap struktur, arsitektur, dan utilitas pada gedung Dinas Sosial dan Pemberdayaan Masyarakat Desa Kabupaten Kuantan Singingi, sehingga kerusakan paling parah akibat lalapan si jago merah ini terlihat pada lantai II bangunan yang merupakan tempat Kepala Dinas dan sejumlah ruangan Kepala Bidang dan Staf, sebagaimana gambar berikut.

Gambar 1. Kantor Dinas Sosial dan PMD pasca bakar

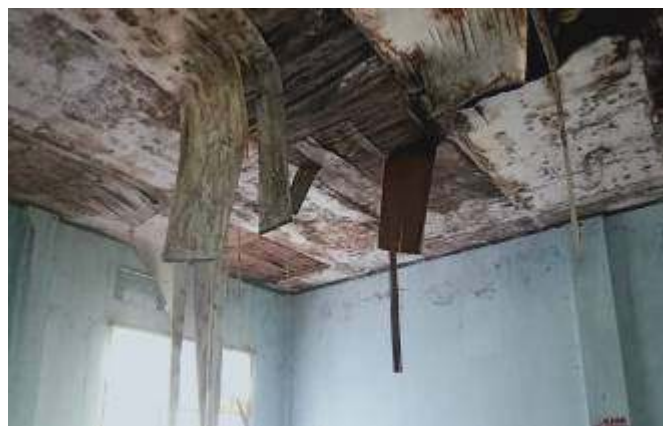
- a. Lantai 1
 1. Ada 2 unit jendela dan 3 unit ventilasi yang terbuat dari kayu sudah rusak parah.
 2. Kondisi plafon rusak parah, dapat dilihat pada gambar berikut.

Gambar 4.3. Plafon lantai 1

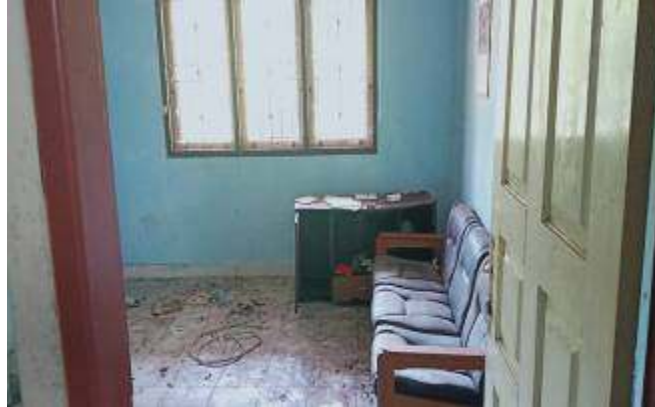
3. Kondisi keramik masih bagus.

Gambar4.4. Keramik lantai 1

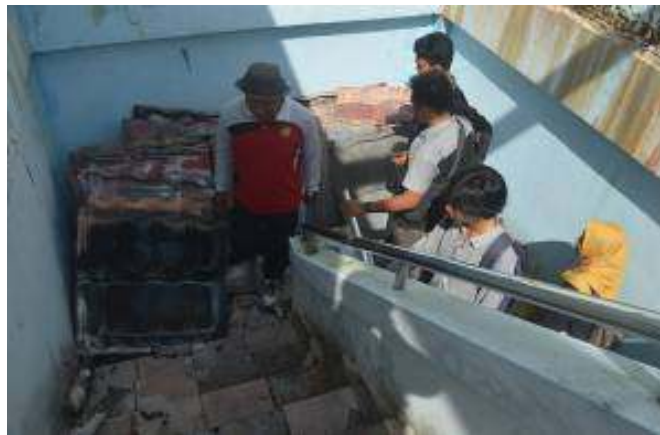
4. Tangga menuju lantai 2 bagus tetapi keramik pada tangga tersebut rusak.

Gambar 4.5. Tangga menuju lantai 2

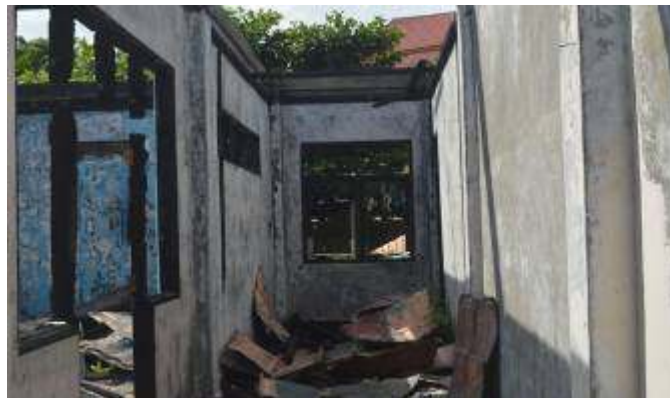
1. Jendela dan pintu terbuat dari kayu serta kaca kantor seluruhnya terbakar. Jumlah jendela dan 15 unit dan 2 unit ventilasi.

Gambar 4.6. Jendela dan pintu

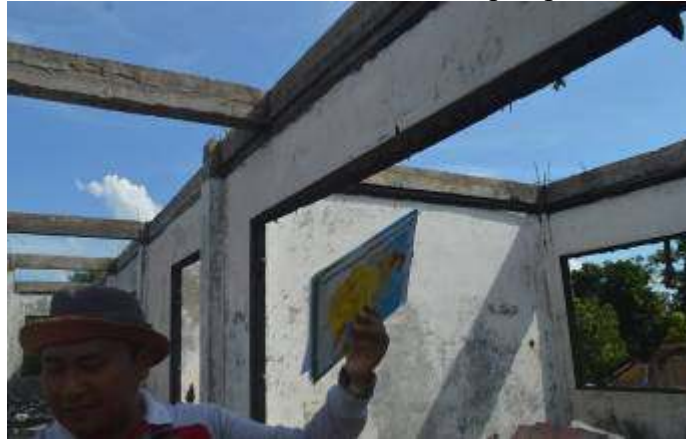
2. Atap dan Plafond lantai 2 yang terbakar seluruhnya. Genteng metal dan kuda-kuda kayu sudah tidak dapat dipergunakan lagi. Kerusakan atap bangunan lantai 2 memiliki luas 532,75 m² dan luas atap lantai I sebesar

102,08 m² serta teras dengan luas 33,60 m². Adapun luas kerusakan plafond lantai II adalah 372,96 m² dan piri-piri 88,4 m².

Gambar 4.7. Atap dan plafon.

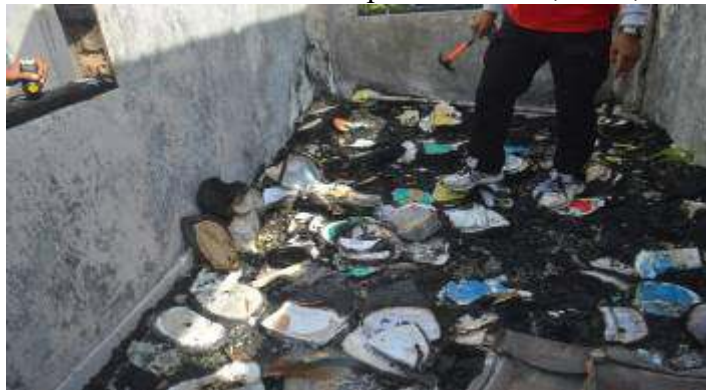
3. Fasilitas dilantai 2 terbakar seperti dokumen, kursi, dan meja.

Gambar 4.8. Fasilitas : dokumen

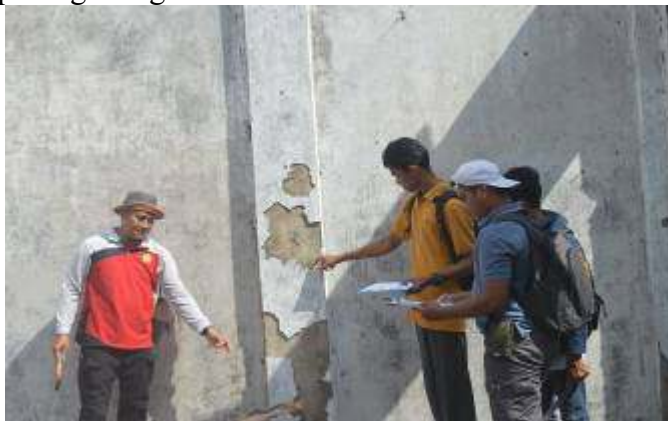
4. Kondisi Dinding, kolom, balok dan pembesian masih bagus, hanya terjadi spelling dibagian kolom.

Gambar 4.9. Spelling

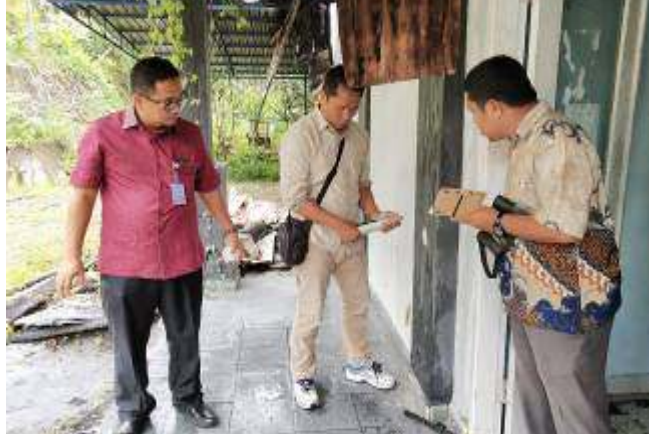
Gambar 4.10 Pengujian Hammer Test pada Kolom Lantai I

Lantai I Kolom A :

Nilai lenting palu beton (R) maksimum = 56
 minimum = 42
 rata-rata = $446:9 = 49,56$

Mutu kuat desak karakteristik beton memenuhi mutu beton

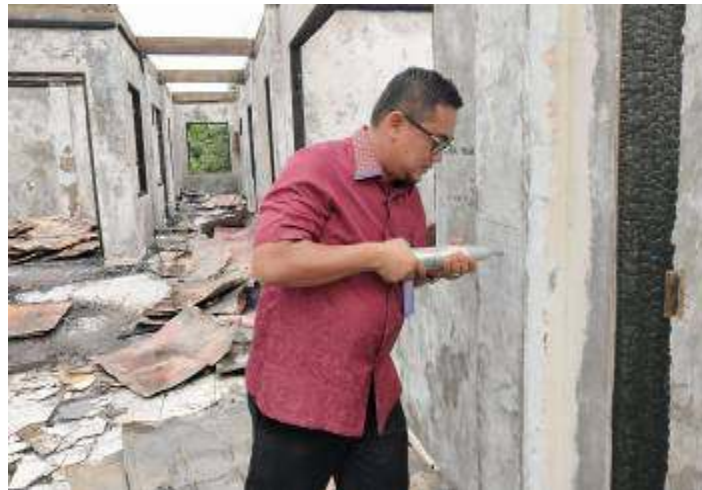
Gambar 4.11 Pengujian Hammer Test pada Kolom Lantai II

Lantai II Kolom A :

Nilai lenting palu beton (R) maksimum = 48
minimum = 44
rata-rata = $414:9 = 46$

- c. Hasil analisa :
Mutu kuat desak karakteristik beton memenuhi mutu beton

Lantai II Kolom B :

Lantai II Kolom C :

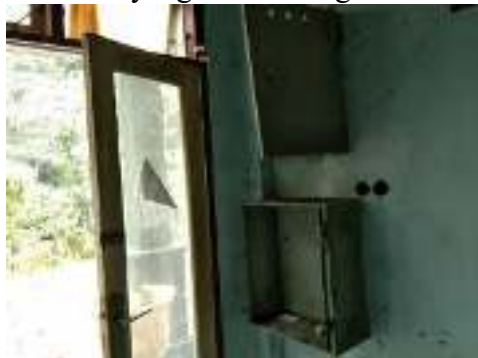
1. Instalasi listrik Papan Control yang telah hilang di lantai 1

Gambar 4.12. Instalasi Papan Control listrik lantai 1

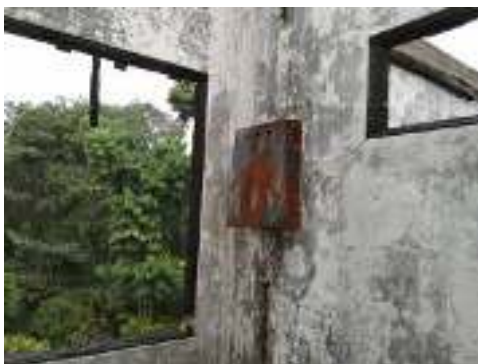
2. Instalasi MCB listrik yang telah terbakar di lantai 2

Gambar 4.13. Instalasi MCB listrik

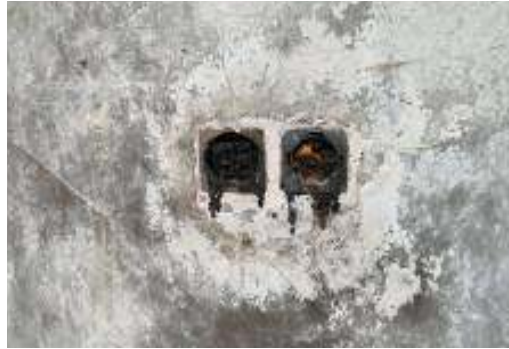
3. Instalasi Stop Kontak listrik

Gambar 4.14. Instalasi Stop Kontak listrik

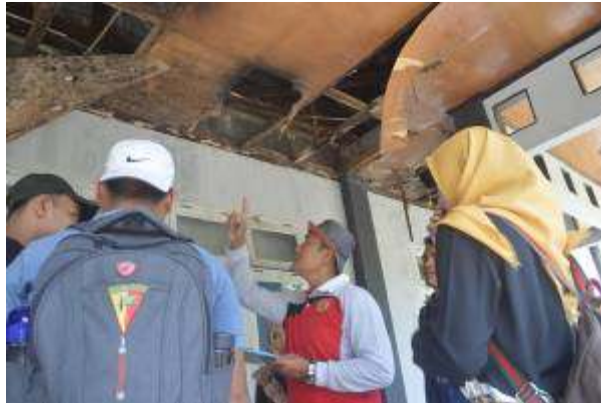
4. Kondisi instalasi kabel listrik rusak total.

Gambar 4.15. Instalasi kabel listrik lantai 1

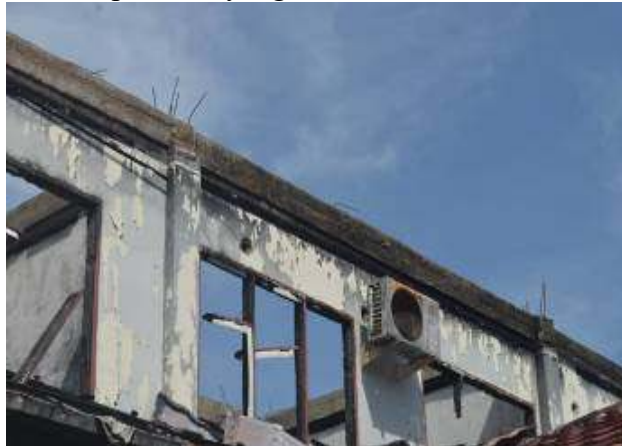
5. dan instalasi listrik pada Ac yang terbakar.

Gambar 4.16. Instalasi listrik pada Ac

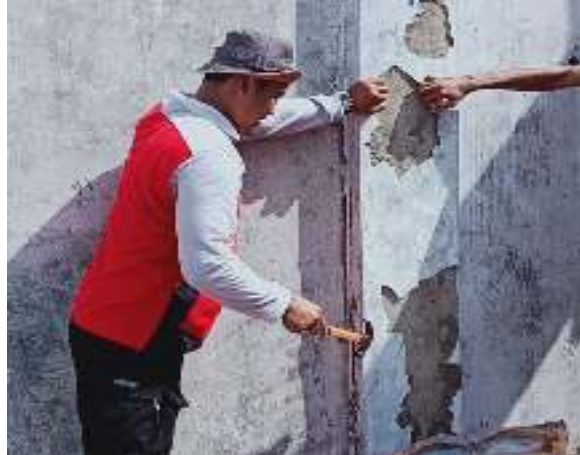
Gambar 4.17. Spelling

1. Perbaikan dengan resin.

Resin dapat mengisi celah-celah retak dan berfungsi untuk menyatukan kembali beton yang sudah retak. Resin juga dapat digunakan pada daerah-daerah yang mengalami spalling setempat sebagaimana gambar berikut.

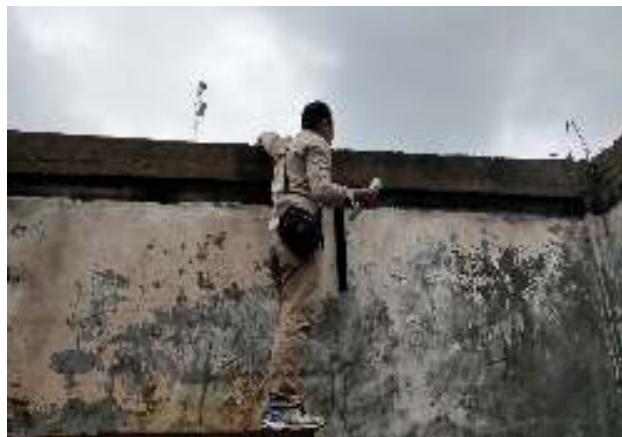
Gambar 4.18. Retak pada Balok Ring

2. Plasteran

Berupa adukan semen yang di campur dengan pasir. Plasteran dapat digunakan untuk menambah bagian-bagian yang rusak, seperti perbaikan plesteran pada gambar balok ring berikut.
