EVALUASI STRUKTUR GUDANG ARSIP KANTOR BUPATI PASCA BAKAR

Surya Adinata¹⁾, Chitra Hermawan²⁾

^{1,2)}Program Studi Teknik Sipil, Fakultas Teknik, Universitas Islam Kuantan Singingi, Jl. Rustams Abrus, Kecamatan Kuantan Tengah, Kabupaten Kuantan Singingi, Provinsi Riau

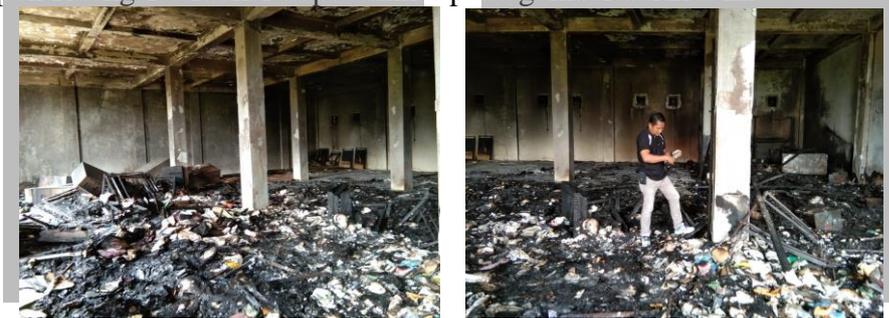
Gambar 2. Ruang arsip yang terbakar

- a. Ruang 1 dengan ukuran 15m x 20m terbakar secara keseluruhan termasuk rak kayu, rak besi, berangkas, buku-buku arsip, tumpukan beras, 8 buah kipas blower, meja dan kursi kayu. Adapun Ruang 1 terbakar dapat dilihat pada gambar berikut ini.

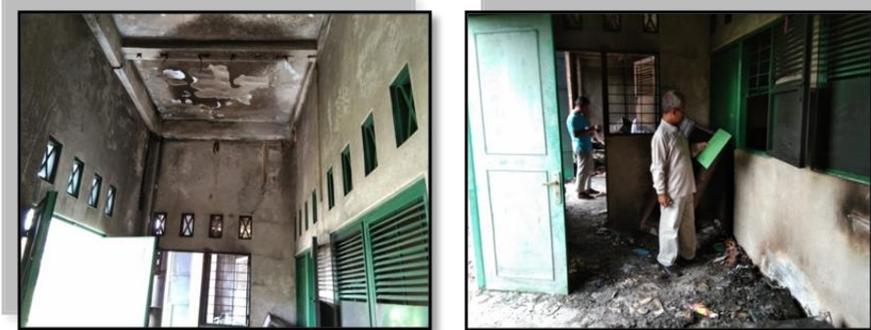
Gambar 3. Ruang 2 selasar depan yang terbakar

- b. Pada Selasar depan Ruang 2 yang terbakar hanya pintu dan tumpukan arsip di atas selasar serta asap bakaran membias pada plafond sampai ke Ruang 4, sebagaimana gambar berikut.

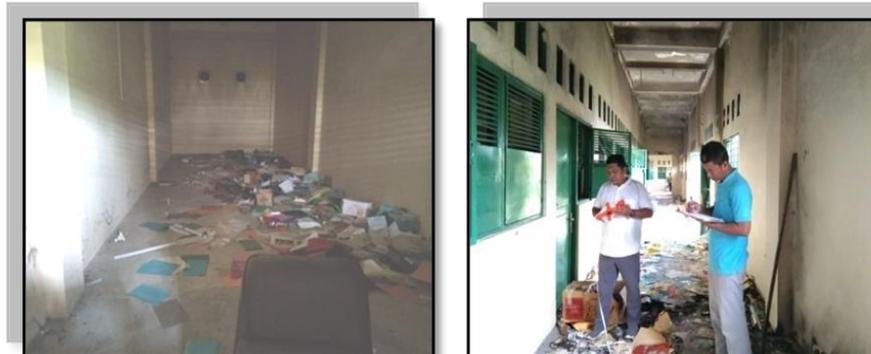
Gambar 4. Ruang 2 ukuran 4m x 12,50m tidak terbakar

- c. Ruang 2 ukuran 4m x 12,50m tidak terbakar, hanya bias asap yang berasal dari ruang 1 yang terbakar. Sedangkan arsip buku, kursi dan kipas blower tidak terbakar.

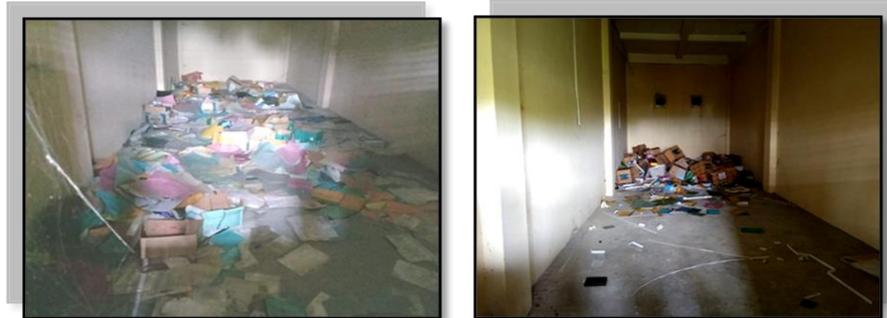
Gambar 5. Ruang 3 dan 4 ukuran 4m x 12,50m tidak terbakar

- d. Ruang 3 dan Ruang 4 yang masing-masing berukuran 4m x 12,50m tidak terbakar, hanya bias asap berasal dari ruang 1 yang terbakar, yang membias dan menghitamkan dinding dan plafond. Arsip buku, kursi dan kipas blower tidak terbakar.

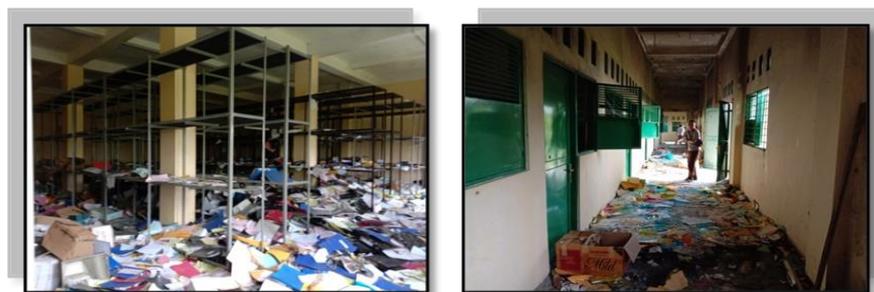
Gambar 6. Ruang 5,6,7,8 dan 9 pada gudang arsip tidak terbakar

Pada Ruang 5, 6, 7, 8, dan 9 pada Gudang Arsip ini tidak terbakar, hanya saja arsip dan barang berserakan, sebagaimana gambar berikut.

1. Agar kiranya Pemerintah daerah Kuantan Singingi / Sekretaris Daerah mengumpulkan arsip-arsip/ surat dan barang yang tidak terbakar dan yang berserakan terutama pada ruang 5,6,7, 8, dan 9;
2. Sebaiknya Pemerintah daerah Kuantan Singingi melakukan renovasi terhadap gudang arsip yang terbakar karena dilihat dari segi struktur betonnya bangunan tersebut masih memenuhi syarat keandalan bangunan gedung dengan mutu beton yang diisyaratkan yaitu kuat desak karakteristik beton $f_c' = 225 \text{ kg/cm}^2$
3. Untuk dilakukan renovasi terhadap gudang arsip tersebut diperlukan perencanaan kembali pemanfaatan fungsi mulai dari jalan masuk, areal parkir, dan struktur, arsitektur, utilitas bangunan gedung Gudang Arsip sebagaimana dimaksud.

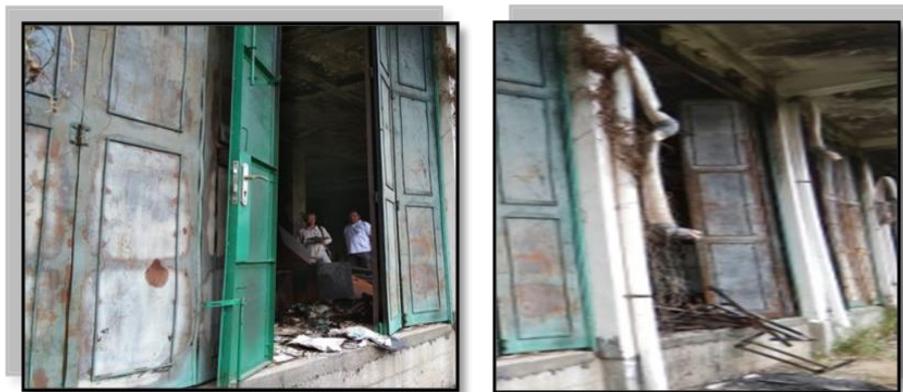
Gambar 7. Sarana Pendukung Struktur yang terbakar

Sarana Pendukung Struktur yang melekat pada bangunan yaitu berupa pintu panel baja sebagaimana gambar di bawah ini perlu diganti. Harga pintu panel baja (berdasarkan survey 7 Juli 2021 adalah Rp1.666.000,-/m²).

Pintu panel baja = 4m x 0,6m x 8 bh x Rp1.666.000,-/m²
= Rp32.000.000,-
