KAJIAN FASILITAS JALUR PEJALAN KAKI DI JALAN DIPONEGORO TELUK KUANTAN KECAMATAN KUANTAN TENGAH KABUPATEN KUANTAN SINGINGI

Roza Murlianti¹, Agus Candra^{2*}

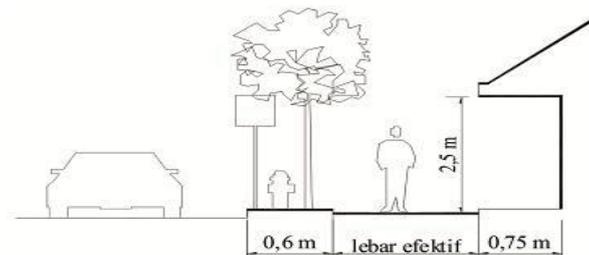
Gambar 1. Jalur Pada Ruas Pejalan Kaki

(Sumber: Peraturan Menteri PU Nomor 03/PRT/M/2014)

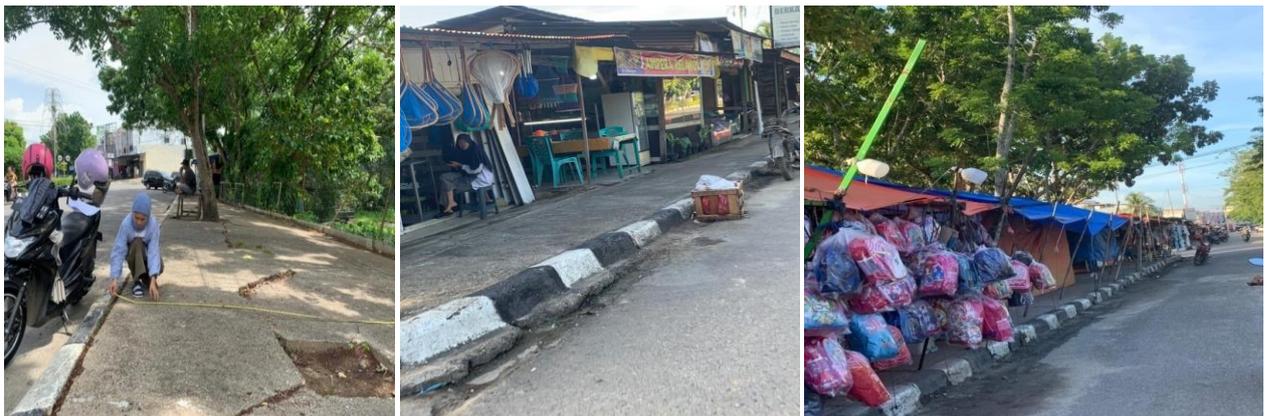
Gambar 2. Pengukuran Lebar Jalur Pejalan Kaki

Berdasarkan hasil penelitian pada gambar 2 pada gambar A Sudah memenuhi syarat lebar jalur pejalan kaki yaitu 5 meter. Pada gambar B terlihat pengecilan yaitu hanya memiliki lebar 1-2 meter dikarenakan sudah adanya pengecilan jalan yang disebabkan oleh pemilik toko yang membuat teras toko memakan jalur pejalan kaki, pengecilan tersebut membuat jalur tidak memenuhi syarat pejalan kaki yang baik. Pada gambar C diatas merupakan jalur pejalan kaki namun disalah gunakan oleh pedagang kaki lima yang membuat pejalan kaki tidak dapat lagi menggunakan jalur yang sudah disediakan.

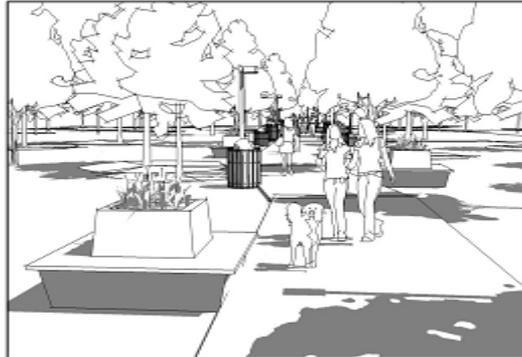
Gambar 3. Permukaan Jalan

(Sumber : Peraturan Menteri PU Nomor 03/PRT/M/2014)

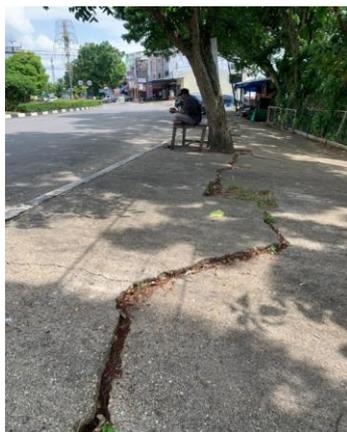
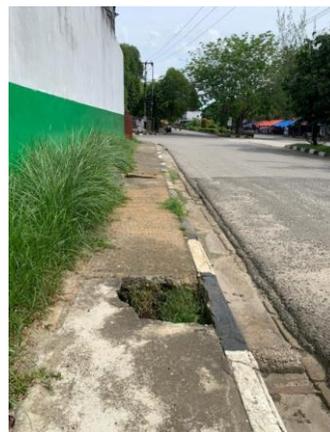
Gambar 4. Kondisi Permukaan Titik Kerusakan Jalur Pejalan Kaki

Pada gambar 4. pada gambar A terlihat kerusakan pada jalur pejalan kaki terkelupas karena adanya pohon pada jalur pejalan kaki dan akar pohon tersebut membuat jalur pejalan kaki menjadi rusak dan terkelupas sehingga tidak datar .pada gambar B juga terlihat kerusakan permukaan bolong hal ini dapat membahayakan pejalan kaki hal tersebut terjadi karena adanya genangan air yang membuat terkikisnya tanah yang mengakibatkan jalur pejalan kaki menjadi bolong. Dan juga terlihat permukaan jalur pejalan kaki yang rusak dikarenakan kurangnya perawatan, diakibatkan permukaan yang bolong sehingga hal tersebut sangat mengganggu para pejalan kaki yang melintasi jalur tersebut. Pada permukaan tersebut tidak memenuhi syarat dalam jalur pejalan kaki yang baik dikarenakan dalam hal perawatannya yang seharusnya apabila terjadi kerusakan harus diganti dengan material lain.

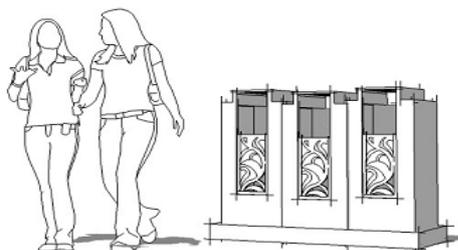
Gambar 5. Fasilitas Tempat Sampah
(Sumber : Peraturan Menteri PU Nomor 03/PRT/M/2014)

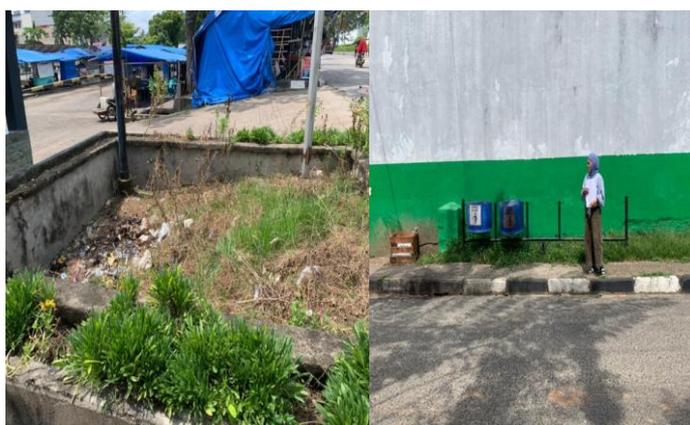
Gambar 6. Titik Pengumpulan Sampah Pada Jalur Pejalan Kaki

Terlihat pada gambar A Penempatan tempat sampah tidak sesuai dengan syaratnya karena gambar A tersebut merupakan taman mini dan disalah gunakan oleh masyarakat yang tidak mempunyai kesadaran bahwa yang dijadikan tempat sampah tersebut adalah taman mini yang seharusnya dijaga bukan dijadikan tempat penumpukan sampah dan seharusnya pemerintahan menyediakan tempat sampah yang dibutuhkan sehingga masyarakat tidak akan membuang sampah disembarang tempat, dan pada gambar B terlihat tempat sampah yang terbuat dari drum tetapi jumlah nya tidak sesuai dengan syarat, sedangkan seharusnya tempat sampah tersebut memiliki empat warna dengan jarak antar tempat sampah yaitu 20 meter , kurangnya tempat sampah tersebut karena kurangnya pemeliharaan masyarakat dan petugas dalam menjaga tempat sampah yang telah disediakan.

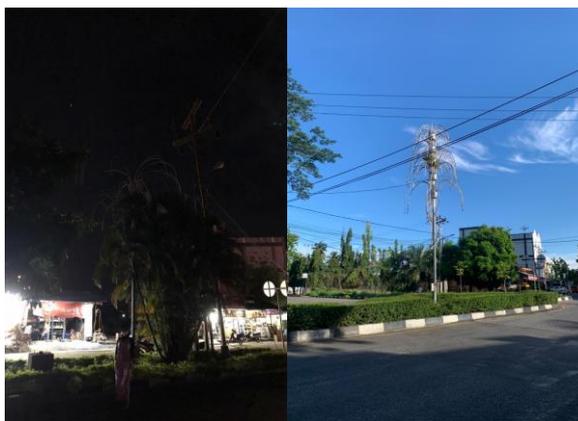
Gambar 8. Keadaan jalur pejalan kaki pada gambar A malam hari dan B siang hari

Pada gambar A di atas memperlihatkan bahwa pada malam hari jalur pejalan kaki di jalan DiPonegoro Teluk Kuantan sudah memiliki lampu penerangan sesuai dengan peraturan Menteri PU Nomor 03/PRT/M/2014 tetapi sudah tidak berfungsi sesuai dengan fungsinya. Lampu penerangan sangat membantu para pejalan kaki dalam segi keselamatan dan keamanan. dan pada gambar B dilihat pada siang hari bahwa sudah adanya lampu penerangan yang sudah disediakan pemerintah namun sudah rusak dan tidak dapat dipergunakan lagi membuat jalan tersebut menjadi gelap dan akan membahayakan keselamatan .

Jika lampu penerangan tidak ada maka hal yang pertama yang ditimbulkan adalah banyaknya hal kejahatan yang akan terjadi. Hal tersebut tidak memenuhi syarat pada peraturan PU Nomor 03/PRT/M/2014 yang mengatakan jalur pejalan kaki yang baik harus memiliki lampu penerangan, antar lampu penerangan yaitu 10 meter. Dan lampu harus memiliki daya 75 watt.

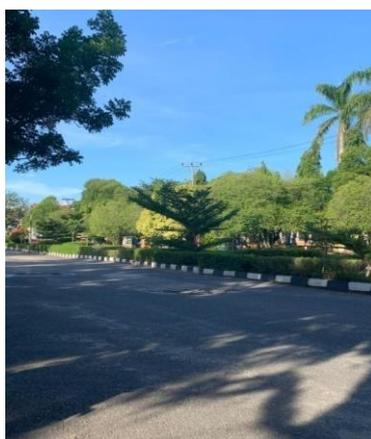
Gambar 9. Pepohonan yang ada di jalur pejalan kaki

Terlihat pada gambar A diatas pada jalur pejalan kaki jalan Diponegoro Teluk Kuantan kondisi vegetasi tanaman dan bunga terawat. Menurut persyaratan jalur pejalan kaki yang baik seharusnya terdapat penanaman jenis tanaman tertentu sebagai tempat perlindungan dari sinar matahari dan berteduh bagi pejalan kaki. Berfungsi sebagai pelindung dan penyejuk. Kriteria tanaman yang diperlukan untuk jalur pejalan kaki adalah memiliki ketahanan terhadap pengaruh udara maupun cuaca dan bermasa daun padat.

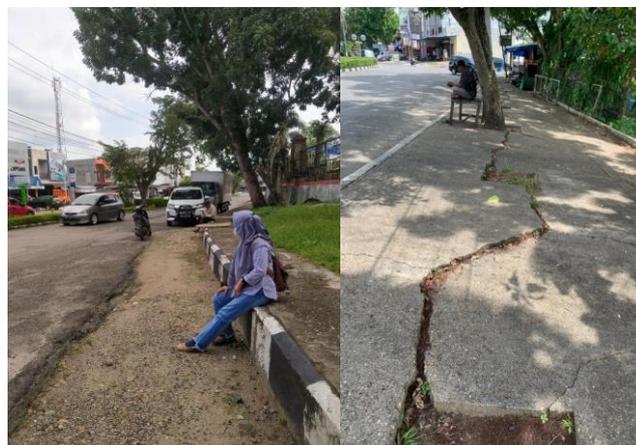
Gambar 11. Pejalan kaki yang duduk di jalur pejalan kaki

Pada lokasi penelitian terlihat dari dua sisi di atas bahwa tidak adanya bangku taman yang disediakan yang mengakibatkan para pejalan kaki diharuskan menentukan daerah peristirahatannya sendiri. Hal tersebut mengakibatkan pejalan kaki bisa beristirahat di mana saja dengan sembarangan, dan juga sudah pasti hal tersebut sangat tidak nyaman bagi pejalan kaki itu sendiri. Bangku taman seharusnya ada dalam peraturan PU Nomor 03/PRT/M/2014 untuk memenuhi fasilitas pejalan kaki yang diletakkan berkisar antar bangku yaitu 10 meter. Tetapi pada jalur pejalan kaki jalan Diponegoro Teluk Kuantan tidak memenuhi fasilitas tersebut.
