ANALISA EKSISTING BANGUNAN LAPAS KELAS IIB TELUK KUANTAN

Lembaga Pemasyarakatan (LAPAS) adalah tempat untuk melaksanakan pembinaan Narapidana dan Anak Didik Pemasyarakatan. Pada penelitian ini dilakukan penilaian gedung eksisting bangunan LAPAS IIB Teluk Kuantan di Jl. Diponegoro Teluk Kuantan Kabupaten Kuantan Singingi Provinsi Riau. Bangunan Lapas dibangun tahun 1938. Pada media online Liputan6.com, pada tanggal 28 November 2022 lalu, Lapas Teluk Kuantan telah dikunjungi Kepala Kanwil Kemenkumham Riau Mhd Jahari Sitepu. Lembaga Pemasyarakatan (Lapas) Kelas IIB Teluk Kuantan, Kabupaten Kuansing, menjadi penjara terpadat kedua di Indonesia. Tim Peneliti, Tim Teknis Bidang Cipta Karya dan Bidang Tata Ruang Dinas PUPR, Tim Ahli Bangunan Gedung (TABG) Kabupaten Kuantan Singingi beserta unsur staf Lapas Kelas IIB Teluk Kuantan telah melakukan survey pada 3 Februari 2021 ke Lapas Kelas IIB Teluk Kuantan. Bangunan eksisting Lapas Kelas IIB Teluk Kuantan didirikan diatas tanah seluas 2.190 m² yang berada di Jalan Diponegoro Teluk Kuantan dengan Sertifikat Hak Pakai No. 19 Tahun 1993. Bahwa luas eksisting bangunan berdasarkan Dokumen Perencanaan Rehabilitasi dan Revitalisasi Lapas Kelas I

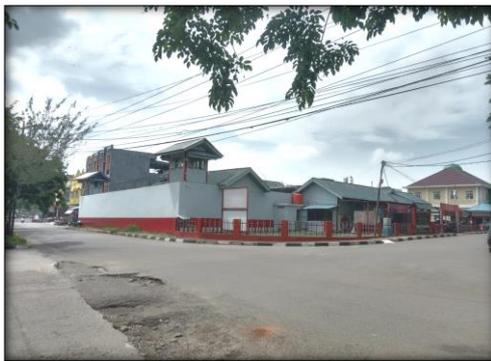
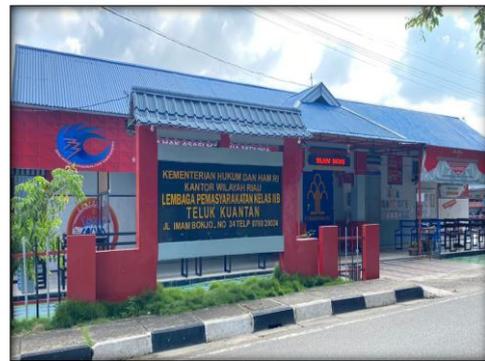
Gambar 2. Bangunan Lama Lapas Sejak Tahun 1938

- 1) Blok ruang Kepala Lapas, Yanta Lola, P2U, KPCR, Poliklinik, Registrasi, WC, dan staf ujung sebesar 123,3750 m². Seluruh blok ruangan ini dibangun pada tahun 1938.
- 2) Blok kamar 01, kamar 02, kamar 03, kamar 04, kamar 05 dan gudang makan adalah 133,725 m²
- 3) Blok kamar 06 (Tipikor) adalah 12,00 m²
- 4) Blok kamar 07 dan kamar 08 adalah 25,60 m².

Dengan demikian bangunan Lapas Kelas IIB Teluk Kuantan tidak lagi memenuhi syarat keandalan bangunan gedung yang sangat rentan terhadap kegagalan bangunan yang dapat

membahayakan pengguna bangunan tersebut, untuk itu perlu dilakukan revitalisasi terhadap bangunan sebagaimana dimaksud. Bahwa pada ruangan Lapas terdapat 12 kamar penghuni narapidana pada tabel berikut.

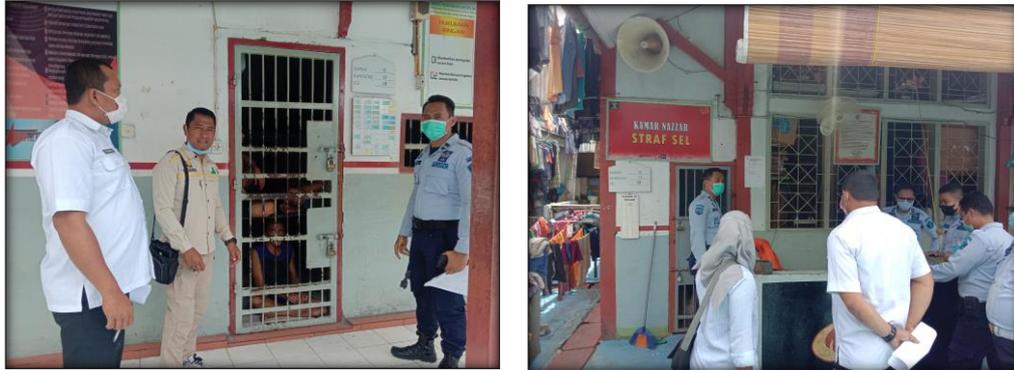
Gambar 4. Blok Kamar Lapas

Strapsel adalah sel isolasi yang digunakan untuk menempatkan narapidana tertentu karena dapat mengancam keamanan dirinya maupun orang lain karena narapidana menyakiti orang lain dan melakukan tindakan mengganggu ketertiban umum atau

melakukan pelanggaran disiplin Lapas/ Rutan atau digunakan untuk melindungi narapidana yang terancam keselamatannya oleh narapidana.

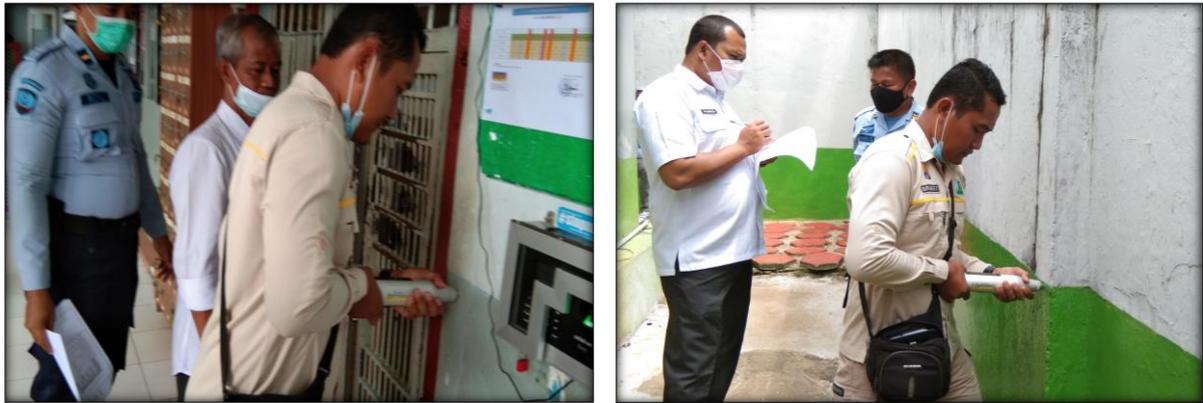
Gambar 6. Pengujian *Hammer Test* Pada Kolom

- Uji non destructive pada struktur bangunan Lapas dengan alat Hammer Test pada:
 - 1) Ruang Kepala Lapas didapatkan kuat tekan beton $f_c' = 12 \text{ Mpa} = 102 \text{ kg/cm}^2$
 - 2) Ruang Yanta Lola didapatkan kuat tekan beton $f_c' = 20 \text{ Mpa} = 138 \text{ kg/cm}^2$
 - 3) Ruang P2U didapatkan kuat tekan beton $f_c' = 24 \text{ Mpa} = 200 \text{ kg/cm}^2$
 - 4) Ruang KPCR didapatkan kuat tekan beton $f_c' = 22 \text{ Mpa} = 162 \text{ kg/cm}^2$
 - 5) Ruang Poliklinik didapatkan kuat tekan beton $f_c' = 20 \text{ Mpa} = 138 \text{ kg/cm}^2$
 - 6) Ruang Registrasi didapatkan kuat tekan beton $f_c' = 22 \text{ Mpa} = 162 \text{ kg/cm}^2$

Berdasarkan uraian di atas bahwa rata-rata kuat tekan beton $f_c' = 20$ Mpa atau 138 Kg/cm² atau K200. Kuat tekan beton K200 ini termasuk Beton Kelas I yang digunakan untuk pekerjaan bukan struktur, sedangkan Beton Kelas II dengan kuat tekan beton K-225, K-250, dan K-275 digunakan untuk pekerjaan struktur seperti kolom, lantai, pondasi, dan sloof. Pengujian hammer test mengikuti Badan Standarisasi Nasional (2012a) Metode Uji Angka Pantul Beton Keras (ASTM C 805-02).

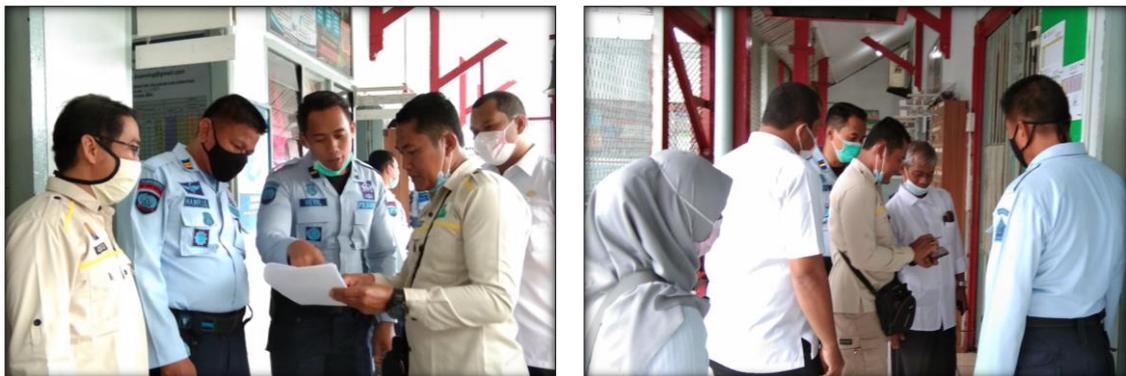
Gambar 7. Penentuan *Hammer Test* Pada Beton Struktural

Keandalan bangunan Lapas Kelas IIB Teluk Kuantan yang telah dilakukan uji kuat tekan beton dengan alat *Hammer Test* disimpulkan bahwa kuat tekan beton tersebut tidak memenuhi persyaratan beton struktural untuk bangunan gedung. Kemudian berdasarkan informasi dari pihak Kasubag Tata Usaha Lapas Kelas IIB Teluk Kuantan bahwa bangunan Lapas dibangun tahun 1938, dengan demikian umur bangunan tersebut telah berumur 83 (delapan puluh tiga) tahun.

Memperhatikan SNI 2847 Tahun 2019 tentang Persyaratan Beton Struktural Untuk Bangunan Gedung dan SNI 1726 tahun 2012 tentang Tata Cara Perencanaan Ketahanan Gempa Untuk Bangunan Gedung Dan Non Gedung bahwa standar umur bangunan gedung adalah 50 (lima puluh) tahun. Sedangkan bangunan Lapas Kelas IIB Teluk Kuantan sudah melebihi standar umur bangunan gedung sebagaimana yang dipersyaratkan dalam SNI 1726 tahun 2012 bahwa standar umur bangunan gedung adalah 50 (lima puluh) tahun, dimana gempa dengan kemungkinan dilalui besarnya gempa selama umur struktur bangunan 50 (lima puluh) tahun adalah sebesar 2% atau gempa dengan periode ulang 2500 tahun.
