# IDENTIFIKASI *MUSCULOSKLETAL DISORDERS* (MSDs) PADA AKTIVITAS PEMASANGAN *CERUCUK* PERKUATAN PONDASI DI DAERAH RAWA GAMBUT

Hampir keseluruhan luas wilayah di Indragiri Hilir adalah rawa gambut, rawa gambut ini menjadi permasalahan dalam pembangunan infrastruktur. Untuk mengatasinya, digunakan Cerucuk kayu bakau sebagai solusi dari degradasi tanah dan peningkatan daya dukung tanah. Penelitian ini dilakukan untuk mengidentifikasi keluhan muskuloskeletal pada pemasangan cerucuk kayu bakau menggunakan Kuisisioner Nordic Body Map. Kuisisioner Nordic Body memiliki 28 pertanyaan terkait keluhan-keluhan muskuloskeletal yang dialami oleh pekerja. Dari penelitian ini diperoleh penyebab dari keluhan-keluhan muskuloskeletal adalah sikap kerja tidan alamiah dan penggunaan tenaga otot berlebih serta perancangan system kerja yang kurang memperhatikan batasan dan kemampuan pekerja

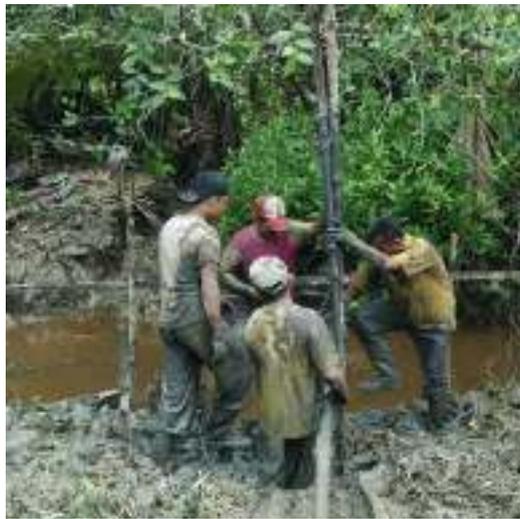
**Gambar 1.** proses pemasangan cerucuk.  
Sumber: survey, 2018

Keseluruhan Proses pemasangan cerucuk mengandalkan tenaga manusia sebagai penggerak utama. Kondisi ini tentu saja berpotensi untuk menimbulkan permasalahan khususnya *Musculoskeletal Disorders* (MSDs) terhadap pekerja bangunan. Sampai saat ini belum ada data yang tercatat dengan lengkap khususnya mengenai gangguan MSDs yang dialami oleh pekerja bangunan sebagai dampak dari pekerjaannya. Disamping itu, belum diketahui juga tingkat risiko pekerjaan yang dialami oleh pekerja [4]. Pada gambar 1 berikut di sampaikan gambar proses pemasangan cerucuk.

1. Mengangkat (biasanya dipikul) kayu cerucuk dari penumpukan ke lokasi pemasangan;
2. Menegakkan kayu cerucuk;
3. Mengikatkan rantai dan kayu tempat bertumpu;
4. Tukang naik ke atas kayu tempat bertumpu;
5. Menancapkan kayu cerucuk perlahan dengan bantuan beban (jika manual memanfaatkan berat badan manusia, jika mekanik menggunakan mesin)
6. Melepas rantai dari kayu cerucuk yang telah terpasang.

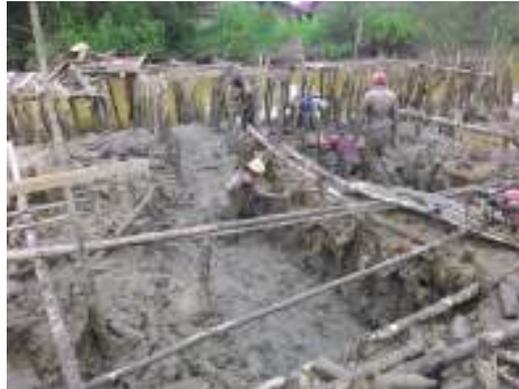
**Gambar 3.** Pekerjaan pemasangan cerucuk ditanah berlumpur.  
Sumber: survey, 2018

ketika mengangkatnya. Pada gambar 3 berikut ditunjukkan foto lokasi kerja pemasangan cerucuk yang berlumpur.

1. mengangkat beban berat disaat posisi membungkuk;
2. kaki terbenam kedalam lumpur disaat memikul beban,
3. punggung terlalu membungkuk,
4. jongkok disaat bertumpu pada rantai (bahasa lokal disebut aktivitas *mahindit*),

hal ini merupakan posisi kerja tidak alamiah karena semakin jauh posisi bagian tubuh dari pusat gravitasi tubuh, maka akan semakin tinggi pula resiko terjadinya keluhan otot skeletal. Selain itu kisaran berat rata-rata kayu cerucuk antara 10-15 kg dengan panjang 5 – 6 meter dengan posisi kerja di atas tanah rawa berlumpur membuat pekerja mengerahkan tenaga besar
